# Powrót do natury z Natural Ceramic System - Tressis (Italia)

Opracowanie:  
lic. st. tech. dent.  
Paweł Matusiak

Laboratorium:  
tech. dent. Jakub Zimmer

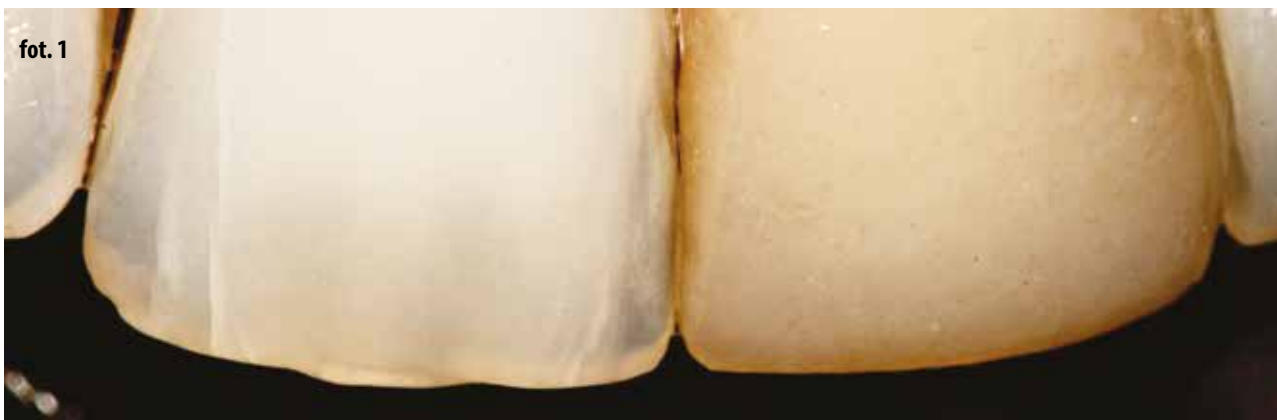
▼ fot. 1. Przypadek kliniczny

Pacjentka, lat 30, z uszkodzonym siekaczem centralnym 21 (fot. 1). Zadaniem zespołu lekarz dentysta–technik dentystyczny jest odbudowanie wszystkich utraconych cech zęba w taki sposób, żeby uzupełnienie protetyczne stanowiło pełną harmonię w układzie zębowym. Zaplanowano leczenie – korona licowana ceramiką na podbudowie z tlenku cyrkonu. Po ocenie przypadku zespół przygotował pełną dokumentację fotograficzną dla wykonania pracy laboratorium (fot. 2 i 3).

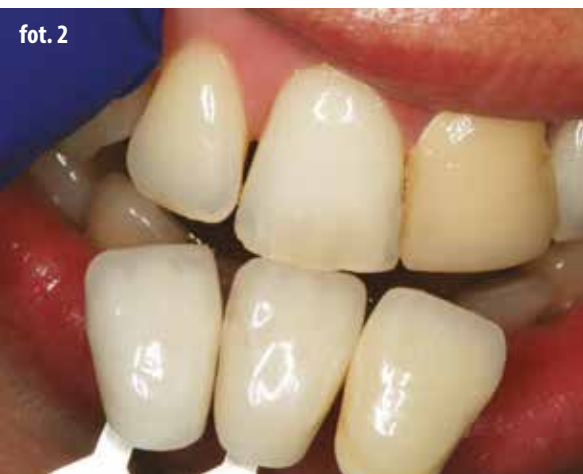
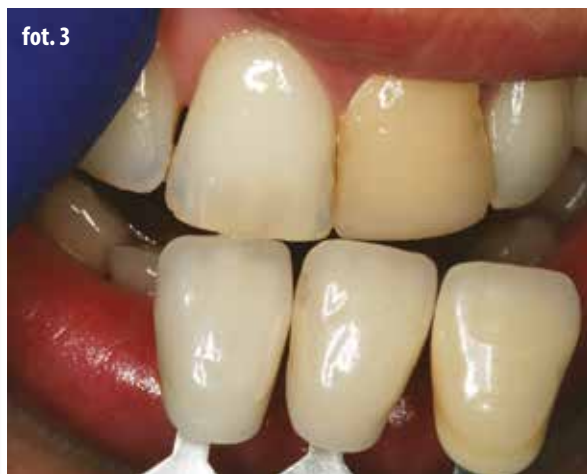
▼ fot. 2. Analiza koloru

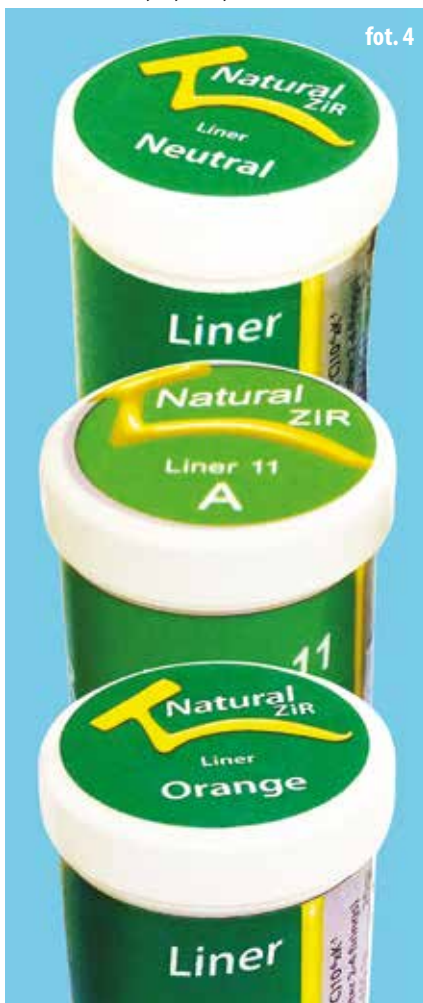
▼ fot. 4. Zestawy wybranych mas Liner

Do tej pracy przewidziano zastosowanie kilku z całej gamy proszków ceramicznych Natural Ceramic System (fot. 4), która gwarantuje stabilne układanie zaplanowanych efektów.

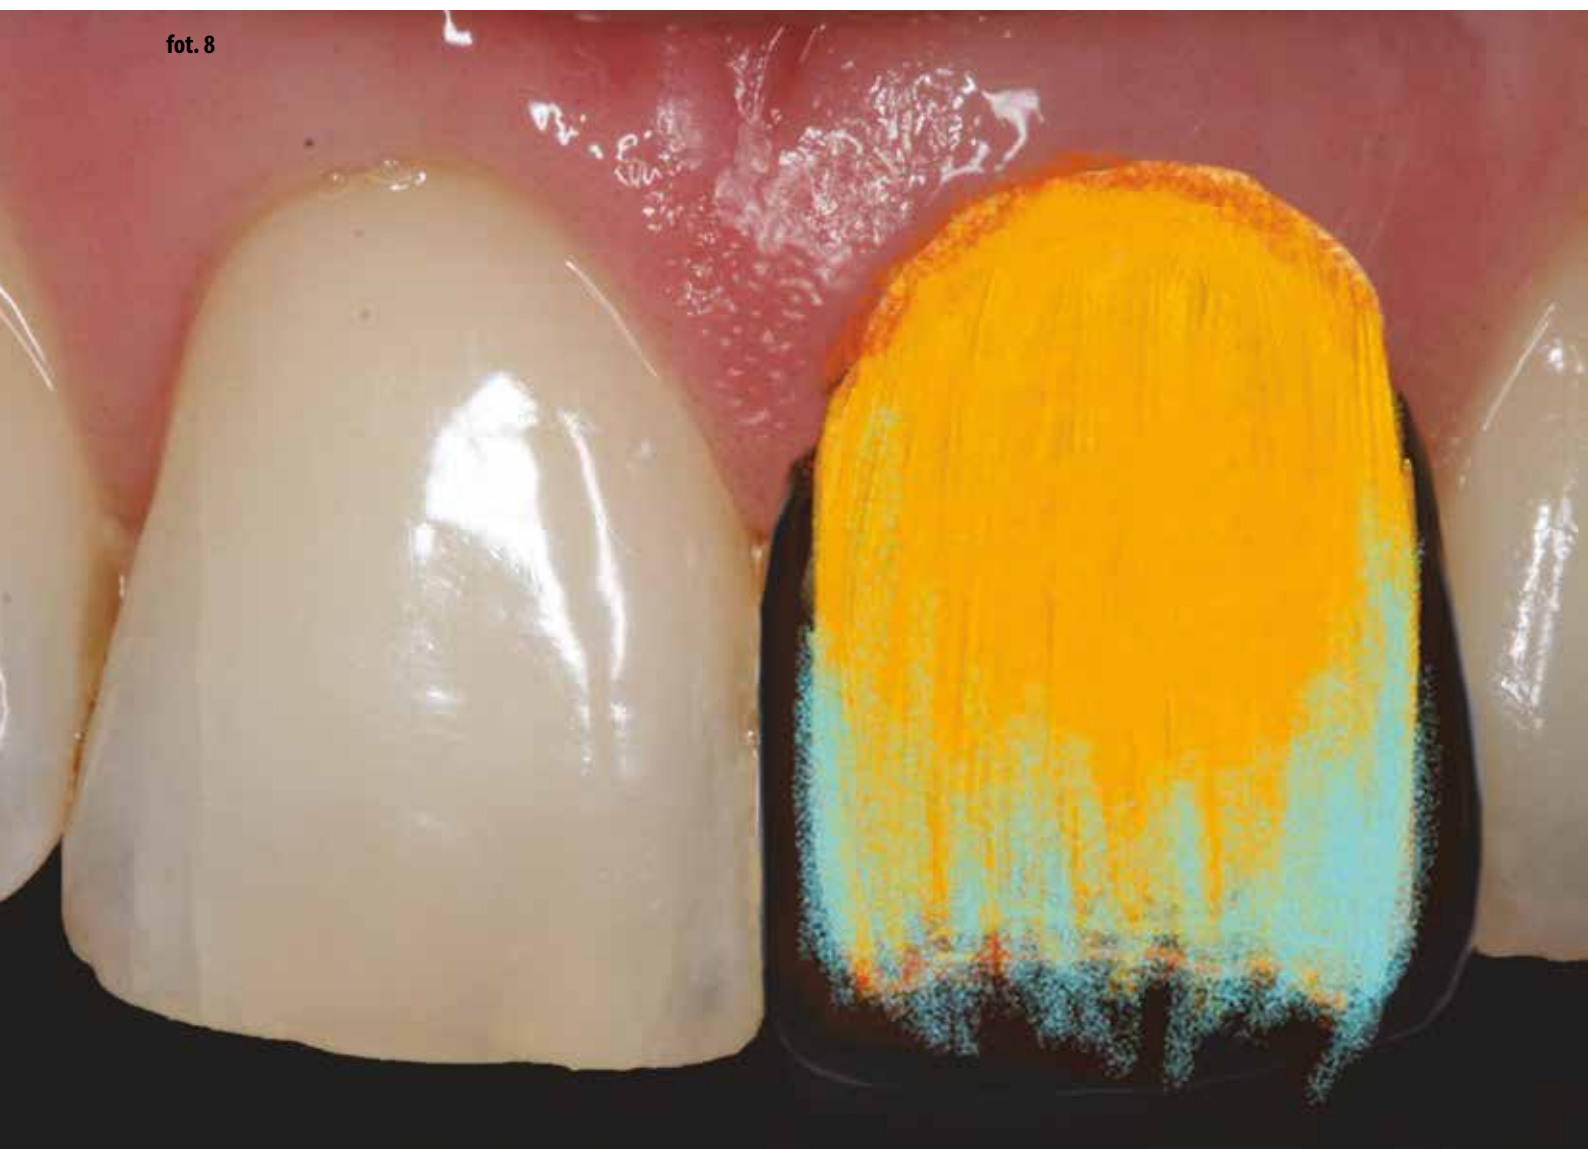
◀ fot. 7. Dentyna A2

ceramiki na cyrkonie i wstępna charakterystyka podbudowy, zostały wypalone w programie standardowym. Na tak przygotowaną powierzchnię została nałożona Dentyna A2 (fot. 7) i wypalona.

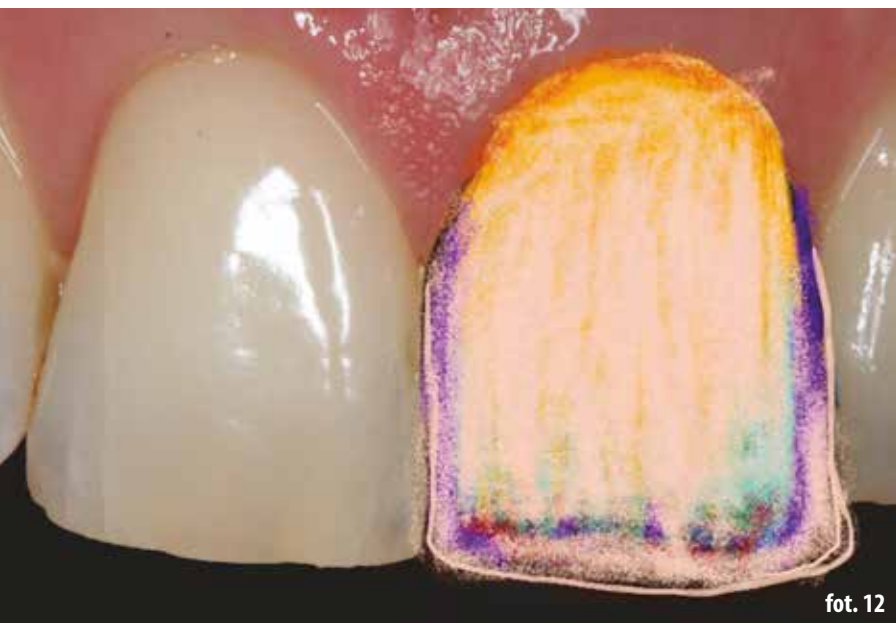
▲ fot. 12. Masa ES

Po procesie wypalania efektów cała korona została pokryta masą ES (fot. 12), a w poprzek nad obszarem przyszyjkowym nałożono szkliwo perłowe S00 (fot. 13). Kontur brzegu siecznego został dopełniony masą FB1 (fot. 14).

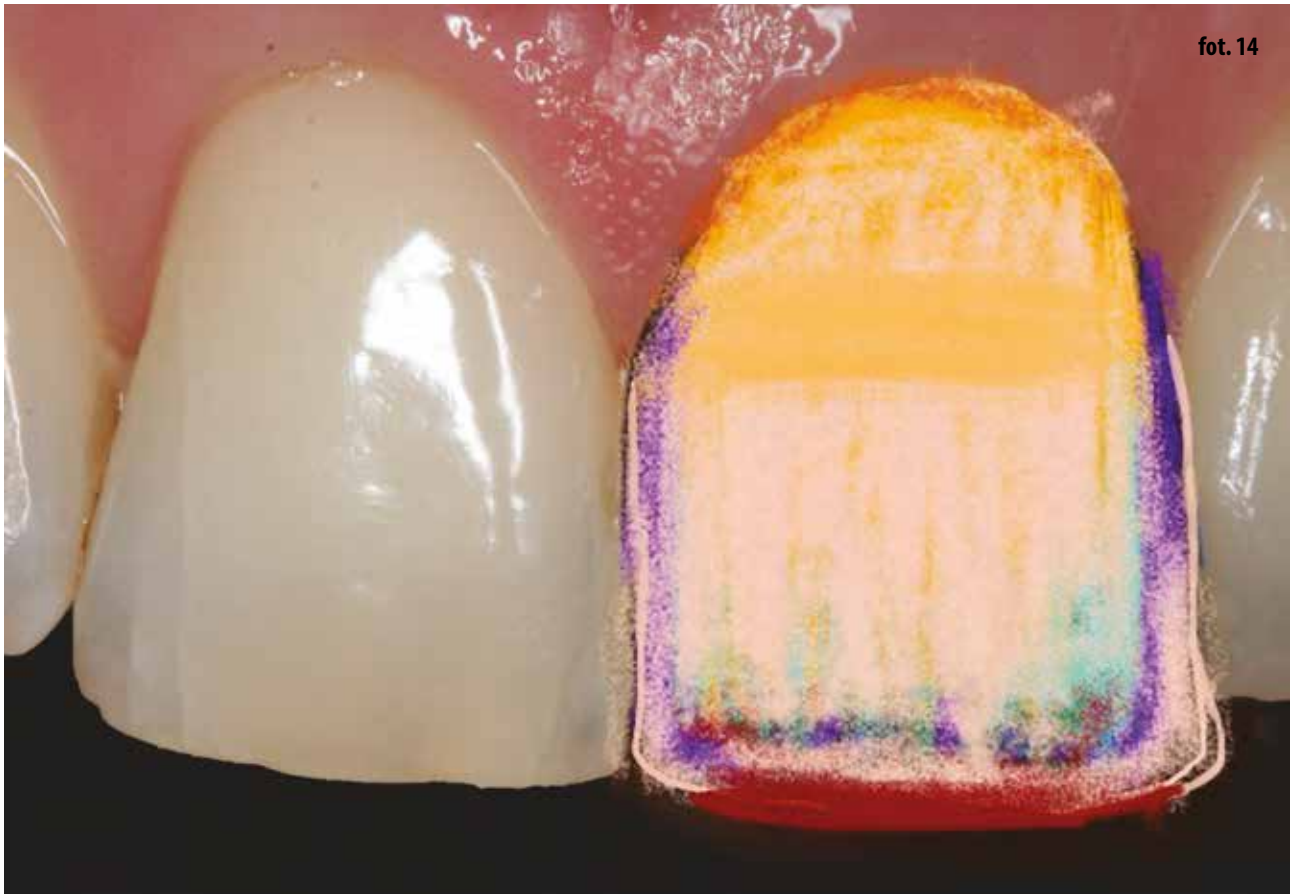
▲ fot. 14. Dopelniony kontur  
▼ fot. 15. Masa MCS Lemon

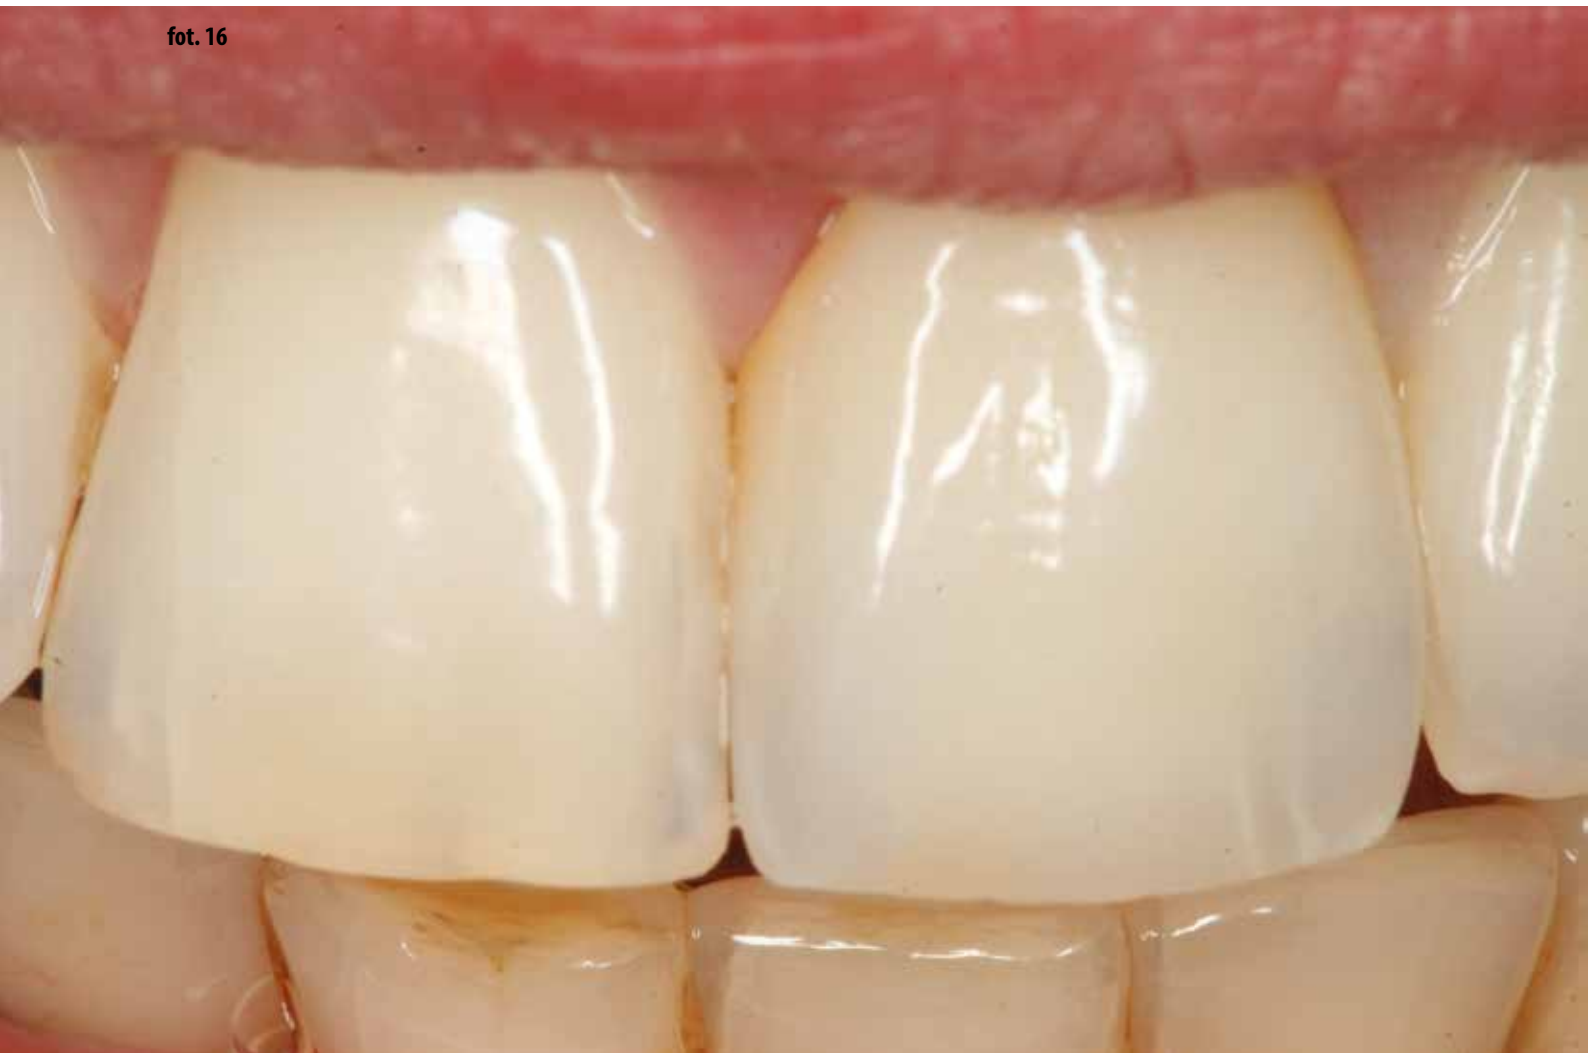
▲ fot. 16. Charakterystyczne pęknięcia zostały uzyskane przez nałożenie masy Mamelon Cuspid Fosse Lemon

Charakterystyczne pęknięcia zostały uzyskane przez nałożenie masy Mamelon Cuspid Fosse Lemon (fot. 15) i wypalenie zgodnie z tabelą napalania. Korona została przymierzona w ustach pacjenta i poddana drobnym korektom kształtu (fot. 16).

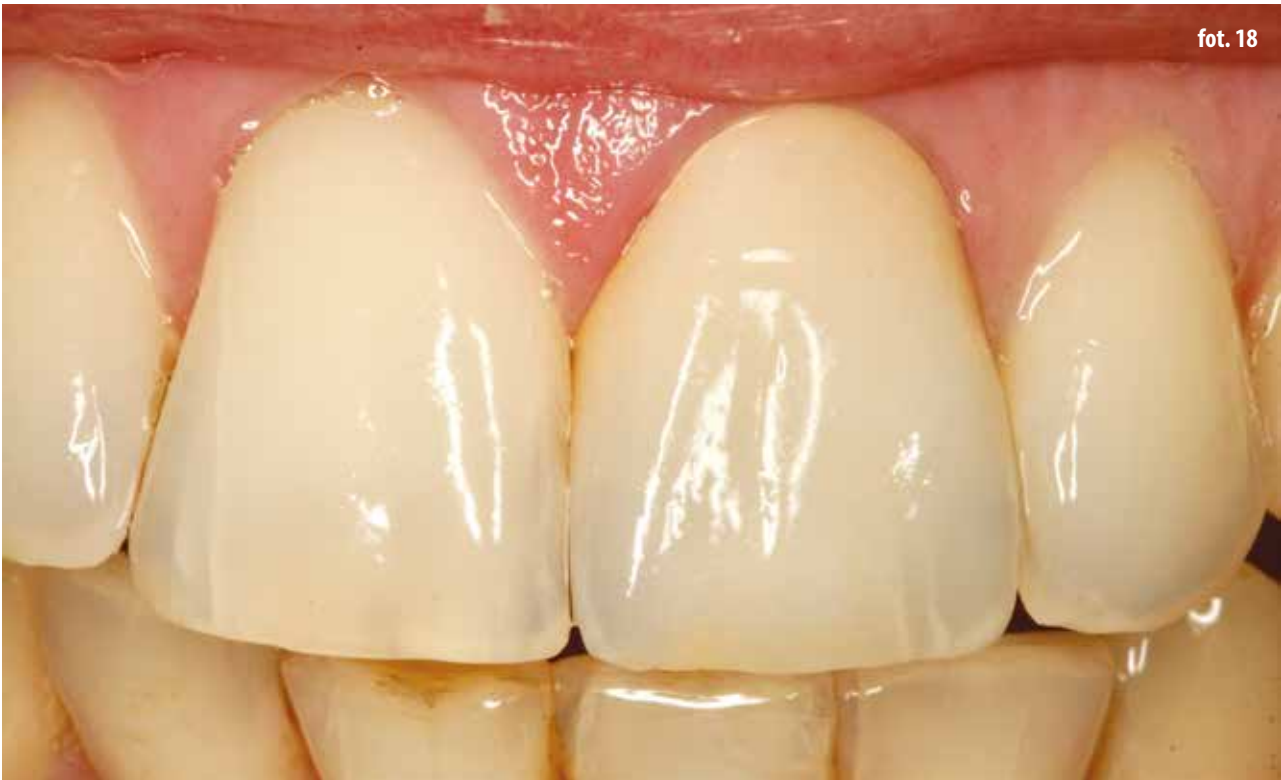
fot. 18

▼ fot. 17. Kontrola kształtu

zurą. Ceramika Tressis dysponuje glazurami o różnym poziomie fluorescencji. Ponieważ wszystkie masy ceramiczne użyte do wykonania korony posiadały optymalny poziom fluorescencji, praca została pokryta uniwersalną glazurą o podstawowym poziomie emisji. Po wypaleniu glazury korona została przekazana do gabinetu i zacementowana w ustach pacjentki (fot. 17–19).

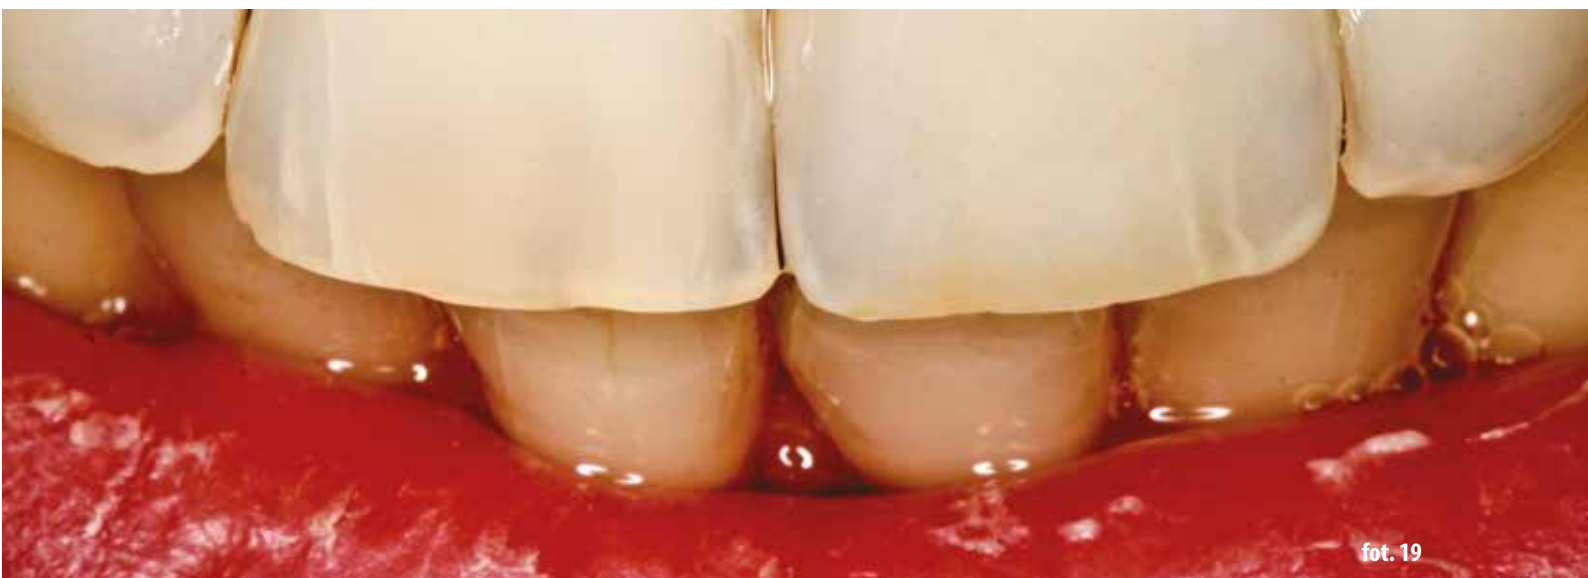
fot. 19

▲ fot. 18. Kontrola kształtu

▼ fot. 19. Filtr polaryzacyjny

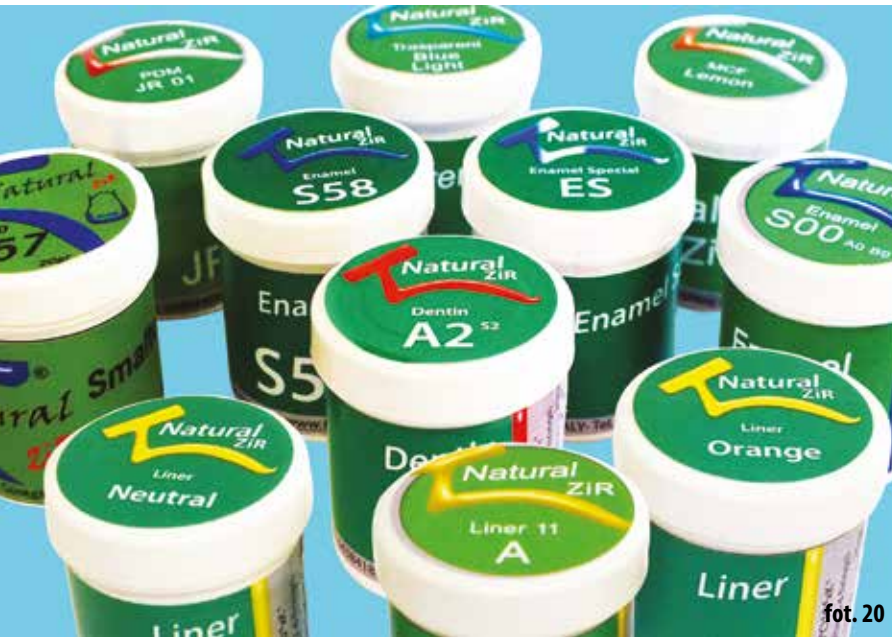
fot. 20

▲ fot. 20. Zestaw wybranych mas ceramicznych

Schemat pracy systemem Natural Ceramic pokazuje, jak w prosty sposób, w kilku napaleniach można „odzworować naturę” przy użyciu niewielkiej ilości mas ceramicznych (fot. 20). Oczywiście w opisie zostały wykorzystane indywidualne kody produktów firmy Tressis, ale po przeanalizowaniu schematu ceramiki stają się one standardowe, czytelne i oczywiste.
