Rozsądny kompromis na 10 lat, czyli tymczasowa alternatywa dla leczenia

Postępowanie w celu usunięcia uszkodzonego wkładu koronowo-korzeniowego

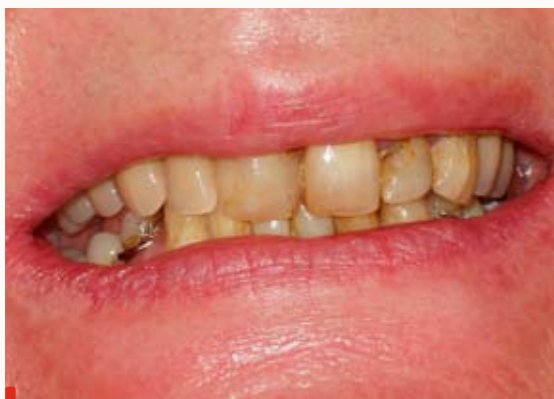
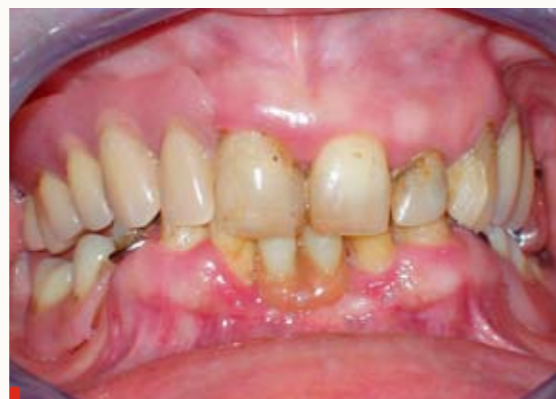
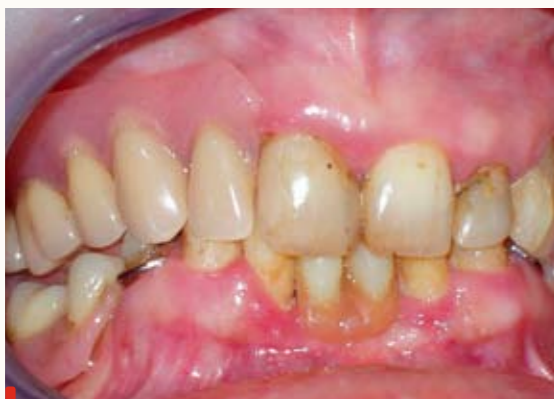
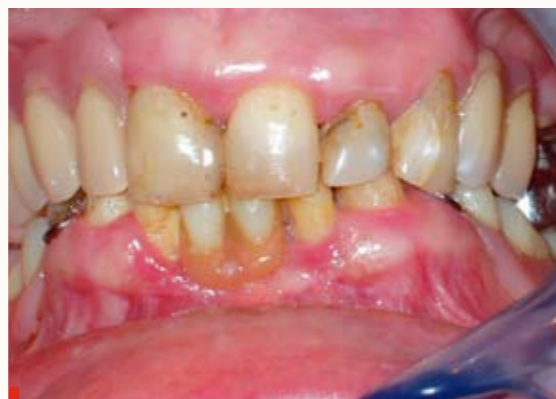
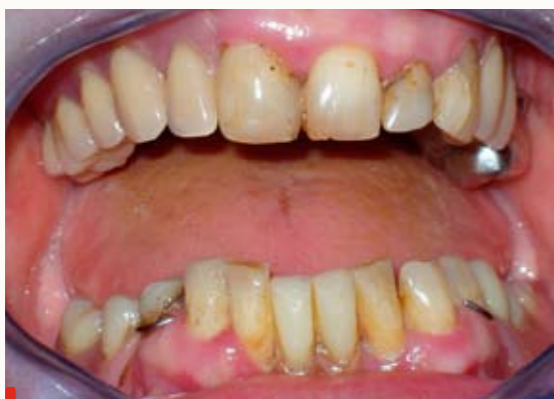
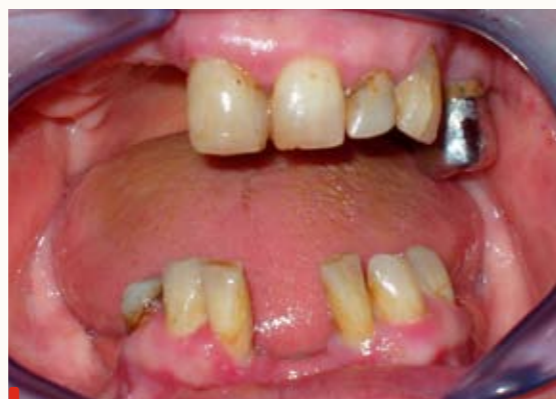
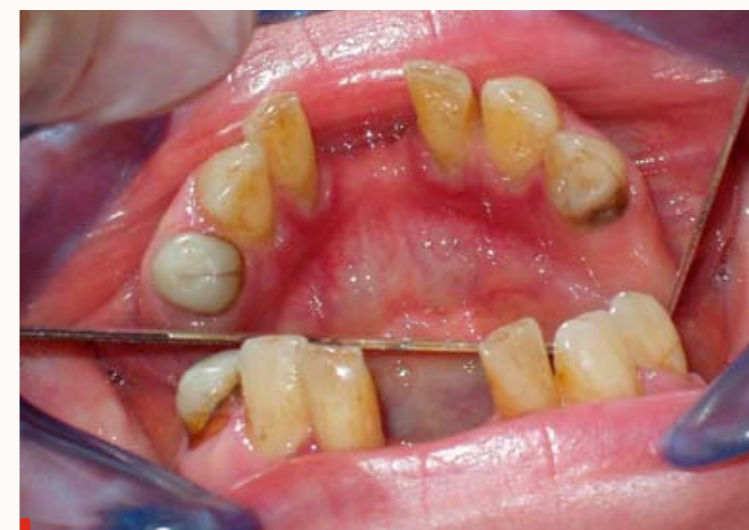
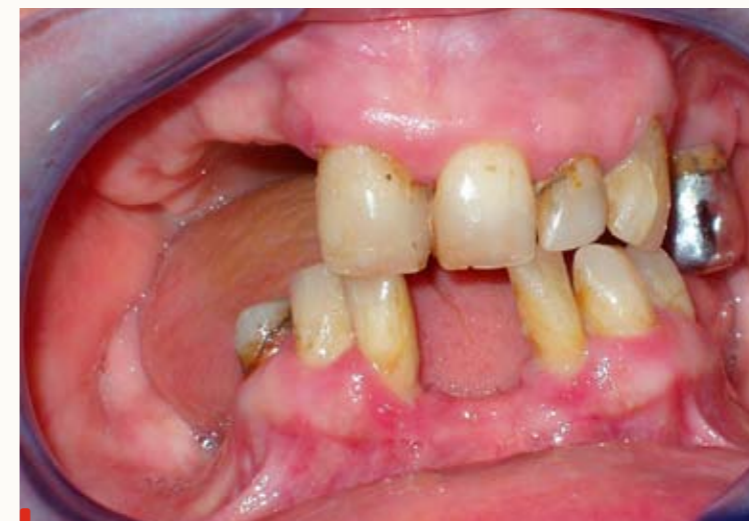
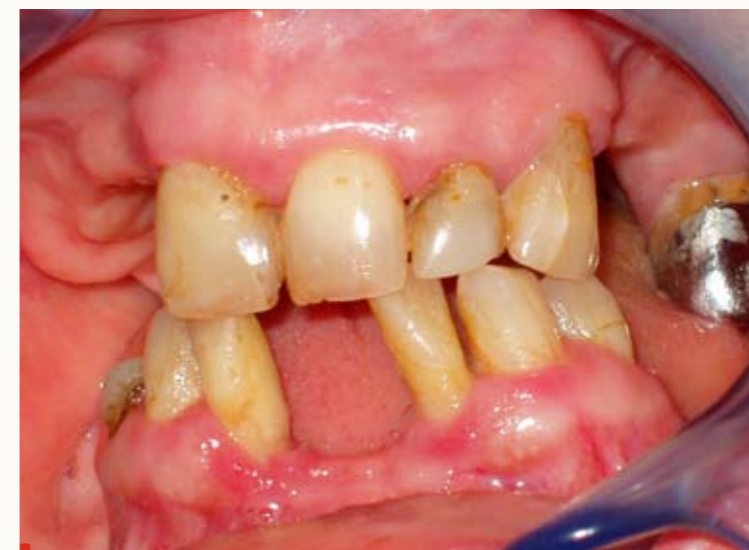
W szczęcie zachowane siekacze przyrodkowe, siekacz boczny, kieł i ostatni trzonowiec po stronie lewej. W żuchwie zachowane siekacze boczne, kły i pierwsze przedtrzonowce. Ząb 11 z rozchwianiem I stopnia, stan zapalny dziąsła brzeżnego o umiarkowanym nasileniu. Zęby 32 i 42 z rozchwianiem III stopnia. Na zębie 27 nieszczelna, przekonturowana korona stalowa ciągniono-tłoczona (zdj. 1–11).

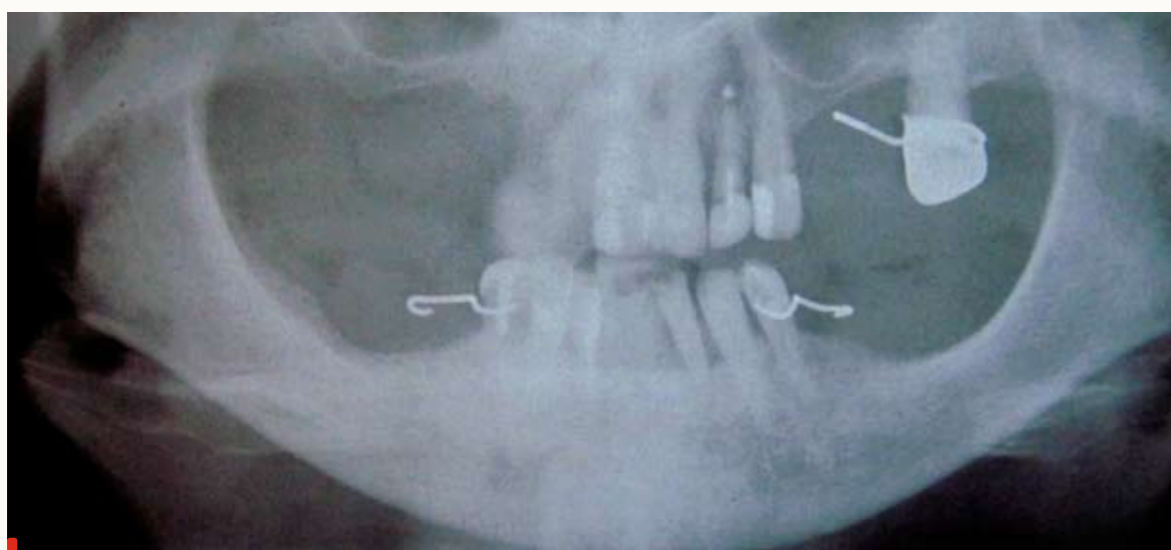
Zdj. 12

Na RTG pantomograficznym: poziomy zanik wyrostka zębodołowego do poziomu połowy korzeni zachowanych zębów, jedynie w okolicy siekaczy bocznych żuchwy do ok. 2/3 długości korzeni. Zęby 22 i 44 po leczeniu endodontycznym, wzmocnione fabrycznymi wkładami metalowymi (zdj. 12)

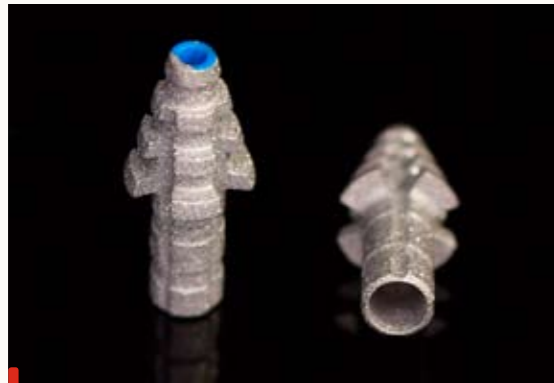
Zdj. 1. Metalowe „nakładki teleskopowe” systemu naprawczego firmy Komet®. W centralnym otworze zmieści się rdzeń uszkodzonego wkładu, a kołnierz głowy zapewni dodatkową stabilizację

Zestaw do naprawy zaproponowany przez firmę Komet obejmuje komplet instrumentów oraz specjalnie zaprojektowane wkłady, działające jak nakładki teleskopowe. „Nakładki” wykonane są w dwóch wersjach: z metalu lub z materiału złożonego, wzmocnionego włóknem szklanym. Kształt i postępowanie jest praktycznie jednakowe, odmienny pozostaje jedynie zakres wskazań, a to głównie ze względów estetycznych. Elementy metalowe sprawiające wrażenie solidniejszych mechanicznie istotnie upośledzają przezroczystość, ograniczając zakres możliwości potencjalnych rekonstrukcji estetycznych. Przyjęto zatem, że wkłady z tlenku cyrkonu naprawia się zwyczajowo rekonstrukcjami kompozy-

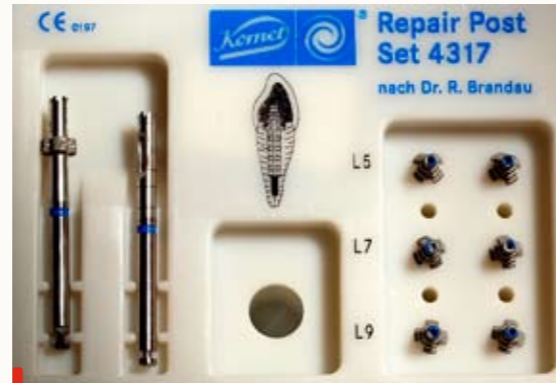
Zdj. 2. Zestaw do naprawy zawiera kalibrowane instrumenty i kilka wkładów

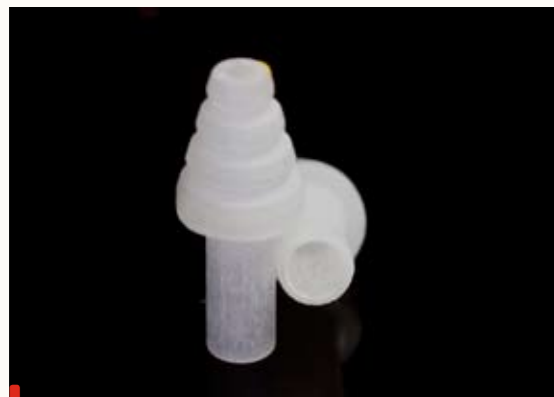
Zdj. 3. Analogicznie wykonane wkłady z materiału złożonego. Jasna barwa i przezroczystość sprawiają wrażenie „lekkości” konstrukcji

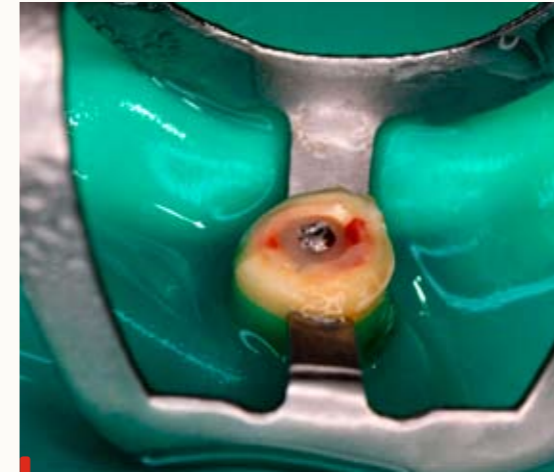
Zdj. 5. Pacjent gotowy do zabiegu. Uszkodzony wkład tytanowy osadzony głęboko łatwiej będzie „naprawić” niż usunąć

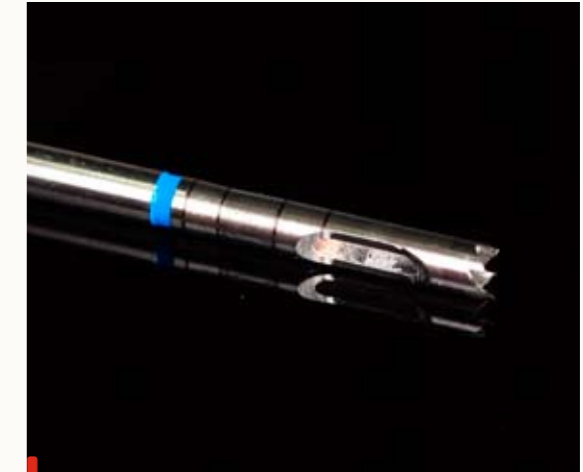
Zdj. 6. Trepan z kalibracją i czytelnym oznaczeniem rozmiaru

Znajdujące się na korpusie frezu oznaczenia to precyzyjna kalibracja, która istotnie ułatwia pracę, zapobiegając „nadgorliwości”. Prowadzenie, jakie zapewnia znajdujący się wewnątrz trepanu korpus wkładu, zapobiega zsuwaniu się instrumentu na boki. Powstające podczas preparacji odłamujące się nieregularnej wielkości fragmenty zębiny i cementu łączącego mogą blokować ruch instrumentu, dając objaw „szarpnięcia”. Proponowane ruchy „pompujące” z częstym przepłukiwaniem instrumentu chłodzeniem wodnym istotnie ułatwią pracę. Po uzyskaniu przestrzeni wokół wkładu przystępuje się do drugiego etapu, co oznacza wypreparowanie podparcia dla głowy „nakładki”. Etap ten jest bardzo podobny do postępowania podczas osadzania wkładów standardowych z kołnierzem, co mówione zostało szczegółowo w poprzednich artykułach. Na tym etapie również istotne jest prawidłowe chłodzenie i precyzja prowadzenia instrumentu. Ponieważ ten fragment preparacji wykonywany jest instrumentem z nasypem diamentowym, charakterystyka pracy jest nieco inna, można powiedzieć bardziej komfortowa.

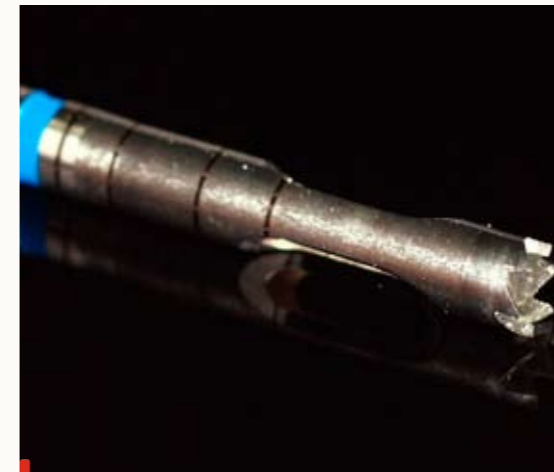
Zdj. 7. Zmiana skali ukazuje bardzo agresywny charakter tego instrumentu. Otwory na bokach tylko w pewnym zakresie umożliwiają ewakuację „urobku”

Jak widać na zdjęciu, instrument ten wygląda dość solidnie i łatwo wyobrazić sobie, jaki moment obrotowy potrzebny będzie do uzyskania ruchu frezowania. Kontakt powierzchni wewnętrznej i zewnętrznej oraz opory powstające podczas ścinania przez „zęby” generować mogą bardzo duże ilości ciepła. Dodatkowo istnieją poważne utrudnienia w doprowadzeniu odpowiednio wydajnego chłodzenia. Nieodpowiednie jest zatem zastosowanie pracy bez ucisku i częste wycofywanie instru-

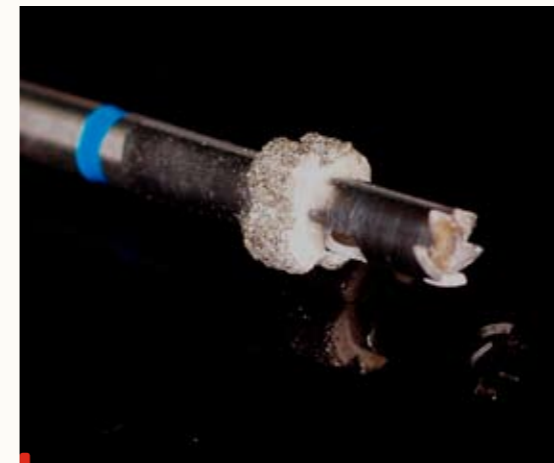
Zdj. 9. Kolejny instrument pozwala na frezowanie podparcia dla kołnierza

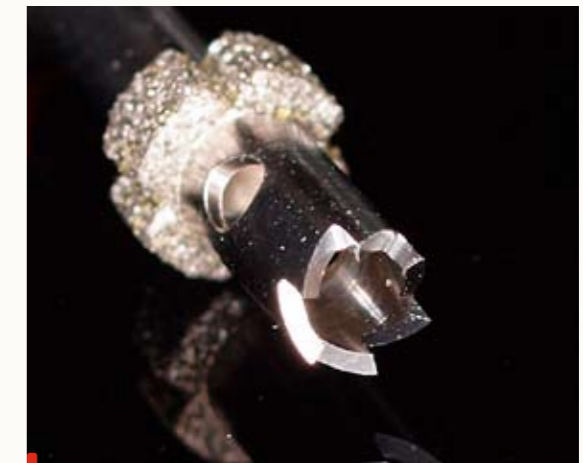
Zdj. 10. W innym ujęciu ukazuje się wcale nie mniej groźne oblicze tego instrumentu

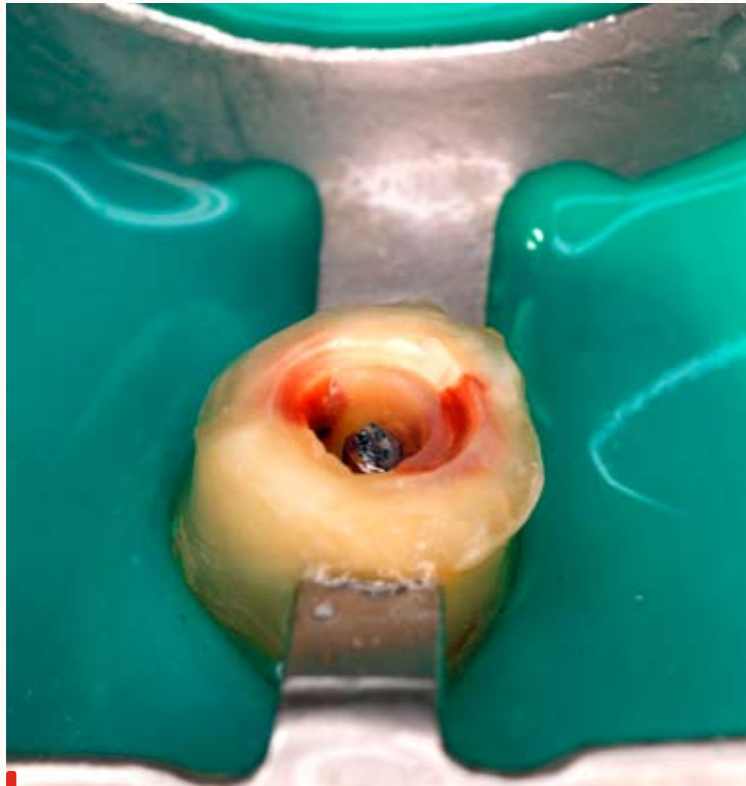
Zdj. 11. W pracy zachowuje się jednak znacznie stabilniej i „delikatniej”

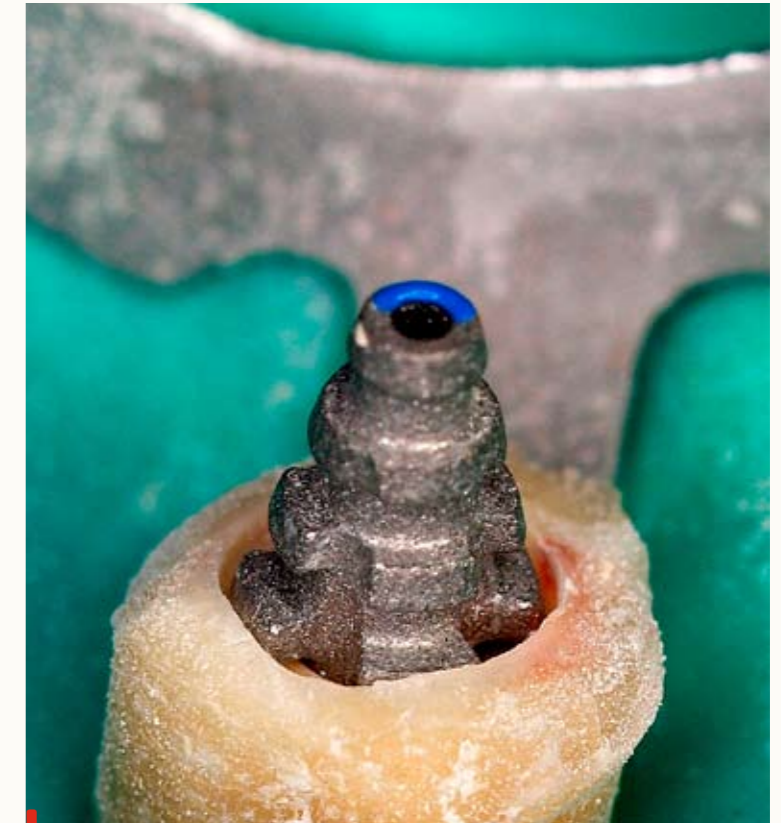
Zdj. 13. Weryfikacja poprawności osadzania wkładu „teleskopowego”

Po przepłukaniu i osuszeniu powierzchni preparacji można zweryfikować dopasowanie i łatwość wprowadzenia „nakładki”.

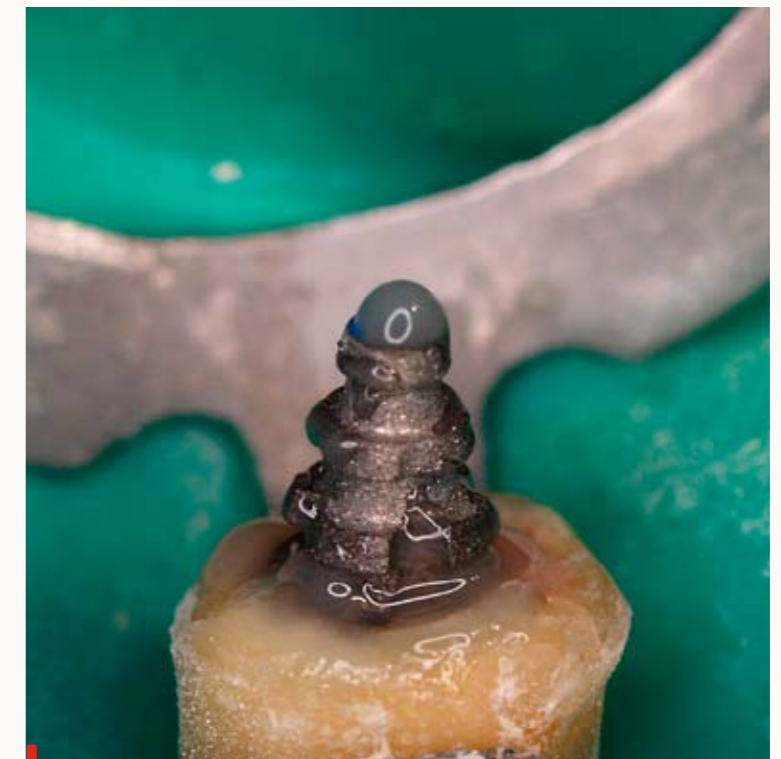
Zdj. 14. Troszkę cementu i gotowe. Teraz to „już tylko” odtworzyć koronę, metoda dowolna, choć kolor stwarza pewne ograniczenia

sprawia, że dość łatwo zamknąć tam pęcherzyk powietrza. Ukazujący się na szczycie „nowego wkładu” w momencie wprowadzenia na prawidłową pozycję „gejzerek” cementu potwierdza szczelne wypełnienie wolnych przestrzeni. Po związaniu materiału, a stosuje się cementy chemoutwardzalne lub o podwójnym systemie aktywacji polimeryzacji, należy usunąć nadmiary i postępować zgodnie ze znanymi już metodami.

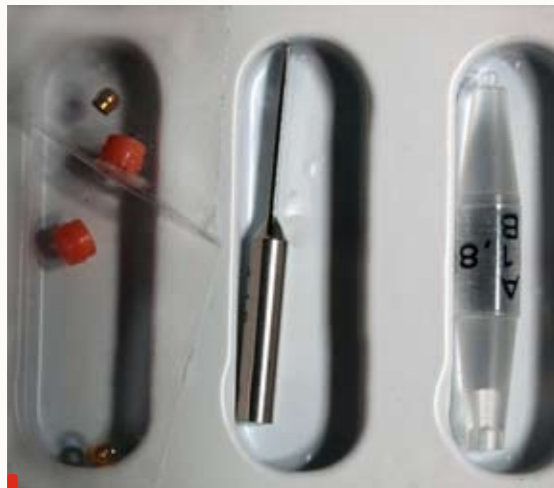
Zdj. 15. Zawartość opakowania zestawu do wymiany patrycy Rhein „mikro”. Całe szczęście, że zabezpieczono drobne elementy taśmą klejącą

Zestaw zawiera niezbędne elementy i gotowe patryce. Jak widać na zdjęciu, nie są to elementy dużych rozmiarów, dlatego po uwolnieniu patrycy z opakowania niezwłocznie należy osadzić ją w specjalnie do tego celu przeznaczonym instrumencie. Złośliwość losu sprawia, że to właśnie ten najdrobniejszy element wykazuje „upiorną zdolność ruchu” i niestabilizowany – z pewnością ukryje się nawet na niewielkiej powierzchni tacki z narzędziami. W dotychczas spotykanych przypadkach nawet poważnie uszkodzona patryca niezapewniająca retencji pomniejszonej matrycy, przekracza rozmiar wewnętrznego otworu „nowej kulki”. Konieczne jest zatem jej stosowne opracowanie. Zabieg można wykonać frezem lub wiertłem diamentowym i precyzyjnie wykończyć paskiem ściernym

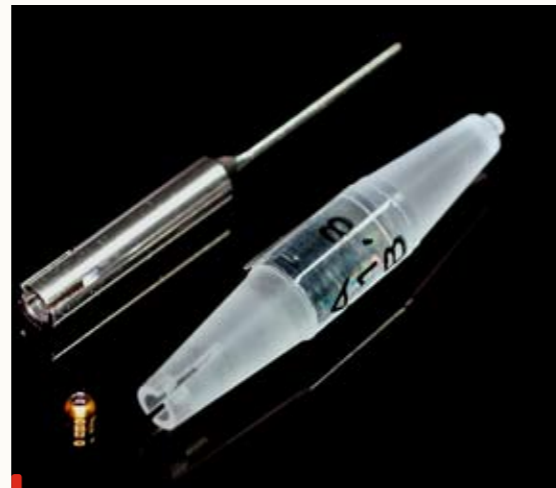
Zdj. 16. Choć taki zestaw prezentuje się lepiej, to „kulki” nie należy zostawiać „samej”

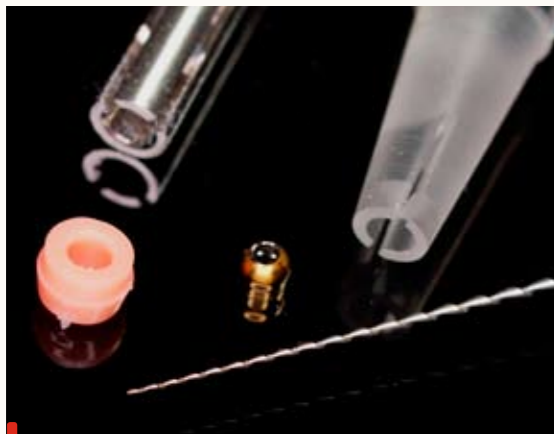
Zdj. 17. Dla porównania pilniczek H 0, 15, teraz łatwo ocenić rozmiar malutkiej kuleczki, która ma niedobry zwyczaj szybkiego przemieszczania się

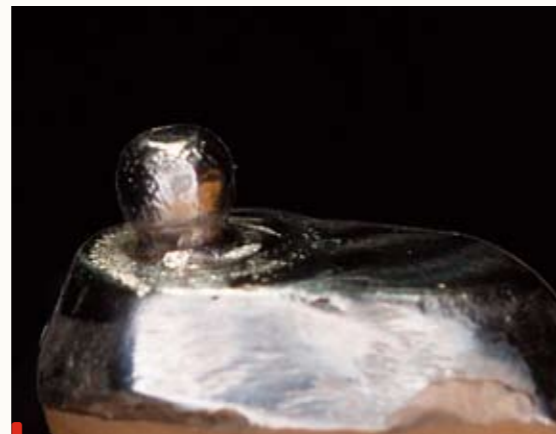
Zdj. 18. Pozornie idealny, ale jednak troszkę za mały, aby zapewnić retencję

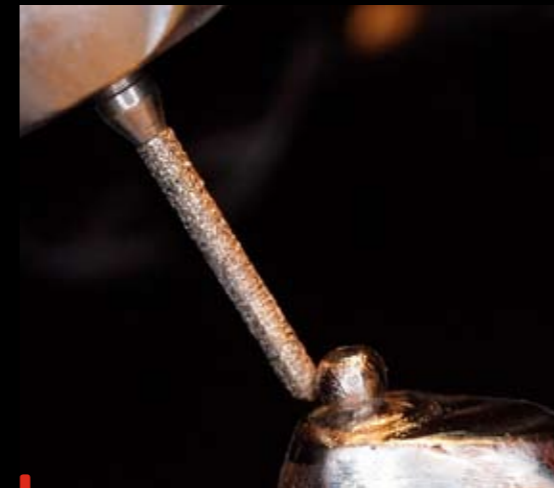
Zdj. 19. Diamentowe wiertło, może za długie, ale nie zasłania pola preparacji

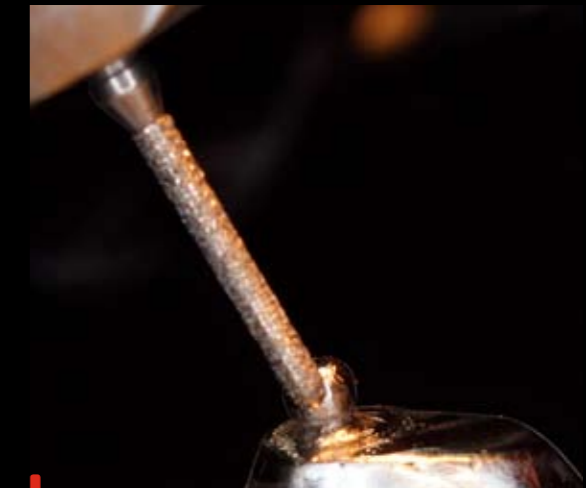
Zdj. 20. Delikatnie przesuwane po obwodzie, aby zmniejszyć średnicę, ale zachować kształt walca

w znajdującym się w zestawie „kalibratorze”. Nie należy wyrównywać powierzchni, a jedynie dostosować bryłę do kształtu walca. Powstające podczas opracowania poziome rysy i nierówności pozostawia się w celu zapewnienia większej retencji mechanicznej. Po osiągnięciu średnicy opracowywanego elementu umożliwiającą wprowadzenie nowej tytanowej kulki na wypreparowany ze starej kulki trzpień, trzeba się przygotować do jej zacementowania. Powierzchnie starannie się odtłuszcza, a nową kulkę-patrycę wypełnia się cementem lub kompozytem chemoutwardzalnym i osadza się na trzpieniu przy użyciu przenośnika z zestawu. Precyzja takiego postępowania wydaje się zadawalająca. Istnieje możliwość modyfikacji poprzez umieszczenie patrycy w matrycy uzupełnienia protetycznego, a następnie zacementowaniu na trzpieniu wyfrezowanym ze starej kulki. Przy postępowaniu naprawczym konieczne jest jednak dokonanie wymiany starej matrycy osadzonej w uzupełnieniu protetycznym. Postępowanie takie wydaje się celowe z powodu zmęczenia materiału matrycy w użytkowanej protezie. Możliwe jest również, że stosowana była matryca o zmniejszonej średnicy. Użycie

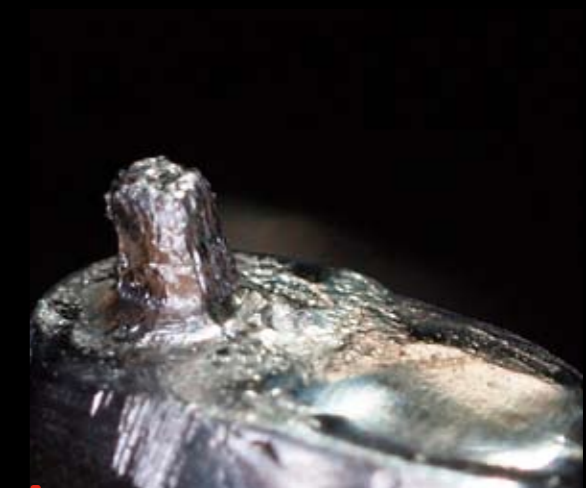
Zdj. 22. A jak widać „delikatna preparacja” wcale nie musi być taka dokładna

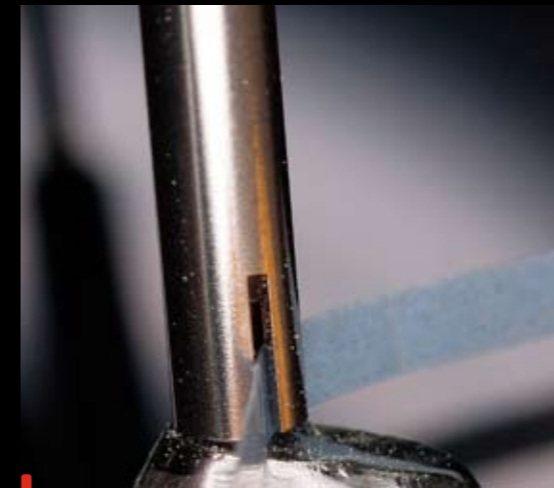
Zdj. 23. Kilka obrotów usunie ostre krawędzie

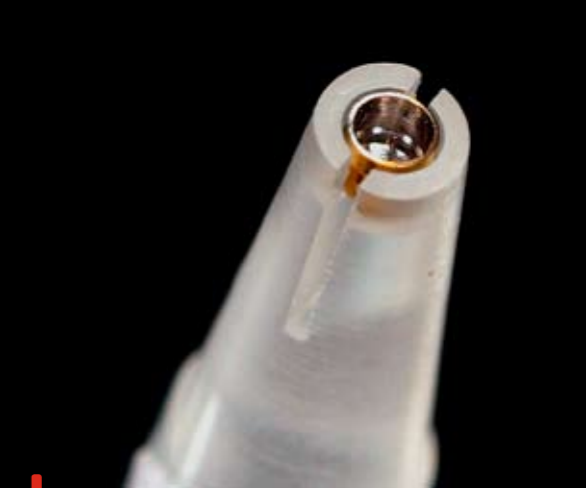
Zdj. 24. Nowa „kulka” stabilnie osadzona w kluczu. Tak na pewno nie zginie

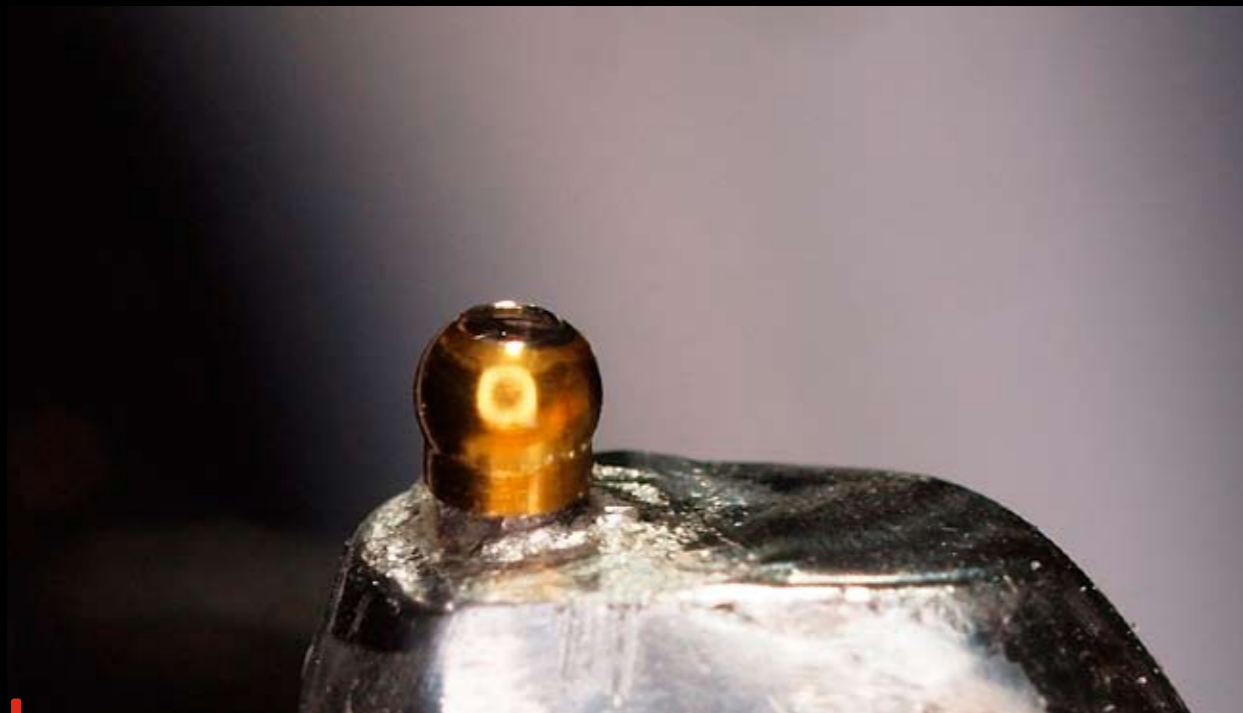
Zdj. 26. Po zacementowaniu całkiem jak nowa! Udało się bez konieczności wymiany wkładu korzeniowego
